INFORME DE SUPERVISIÓN DE PRUEBAS EN SISTEMA DE PROTECCIÓN ANTI-EMBESTIDA PARA ESTANTERÍAS

NOMBRE CLIENTE: HERMANOS MEDINA CASADO, S.L. (HERMESA)
Dirección: Carretera de Arcos s/n
Villagonzalo Pedernales - Burgos 09195

Informe nº: 28-X52-1-1894174-1001-0001
Fecha: 6 de febrero de 2019

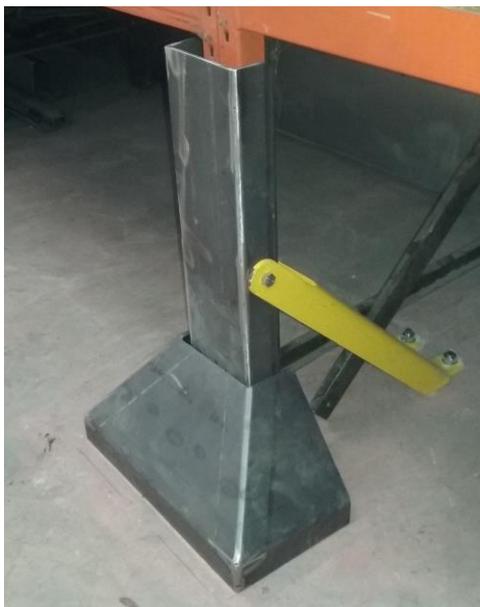
CARGA EN LA CARRETILLA	VELOCIDAD	RESULTADO
SIN CARGA	4 Km/h	SIN DEFORMACIONES VISIBLES

PROTECCIÓN ANTES DEL IMPACTO

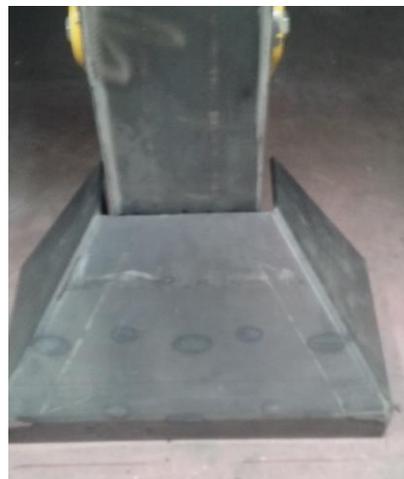
PROTECCIÓN DESPUÉS DEL IMPACTO

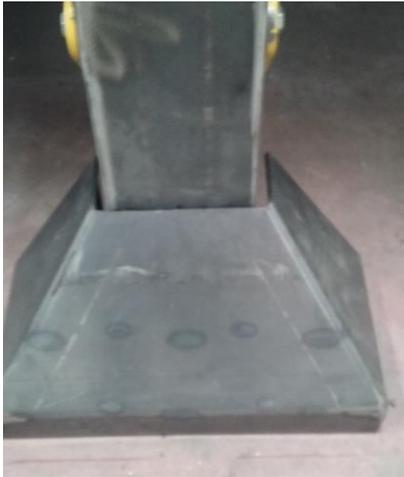
CARGA EN LA CARRETILLA	VELOCIDAD	RESULTADO
SIN CARGA	5 Km/h	SIN DEFORMACIONES VISIBLES

PROTECCIÓN ANTES DEL IMPACTO

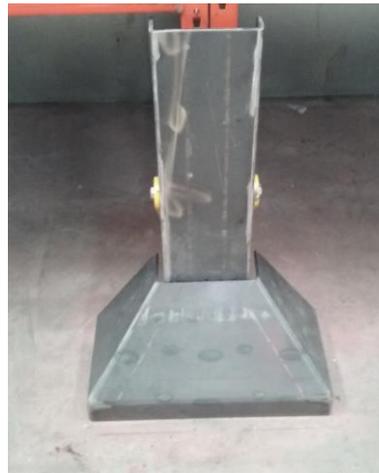
PROTECCIÓN DESPUÉS DEL IMPACTO
PRUEBA 3

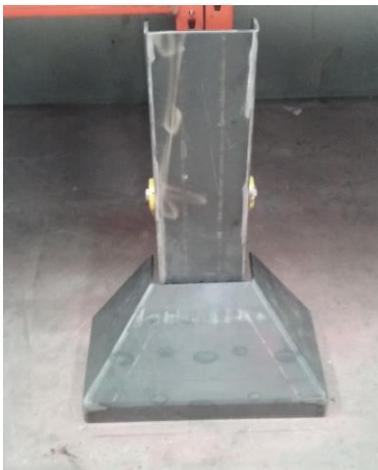
CARGA EN LA CARRETILLA	VELOCIDAD	RESULTADO
SIN CARGA	7 Km/h	SIN DEFORMACIONES VISIBLES

PROTECCIÓN ANTES DEL IMPACTO

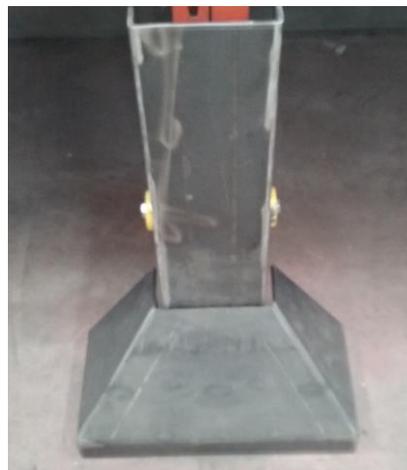
PROTECCIÓN DESPUÉS DEL IMPACTO

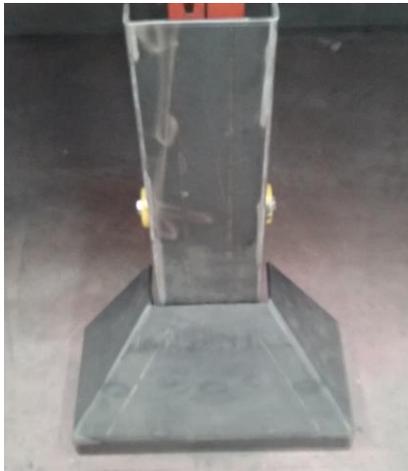
CARGA EN LA CARRETILLA	VELOCIDAD	RESULTADO
CARGA 1000 KG	6 Km/h	SIN DEFORMACIONES VISIBLES

**PROTECCIÓN ANTES DEL IMPACTO**

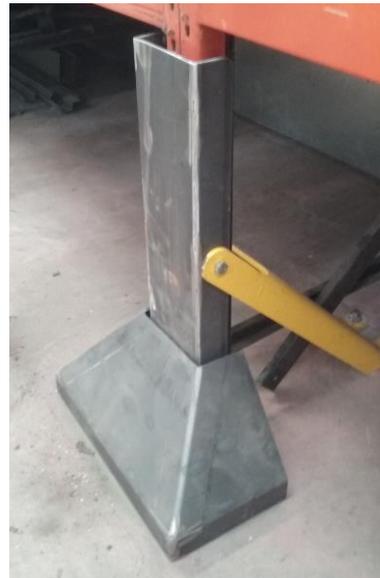
**PROTECCIÓN DESPUÉS DEL IMPACTO**

Después de realizar cada prueba se ha inspeccionado visualmente la protección y no se han observado deformaciones significativas ni permanentes.
